承德丰宁抽水蓄能电厂送出
500 千伏输变电工程
水土保持设施验收报告

建设单位：国网冀北电力有限公司
编制单位：水利部沙棘开发管理中心
(水利部水土保持植物开发管理中心)

2021 年 4 月

水土保持设施验收报告

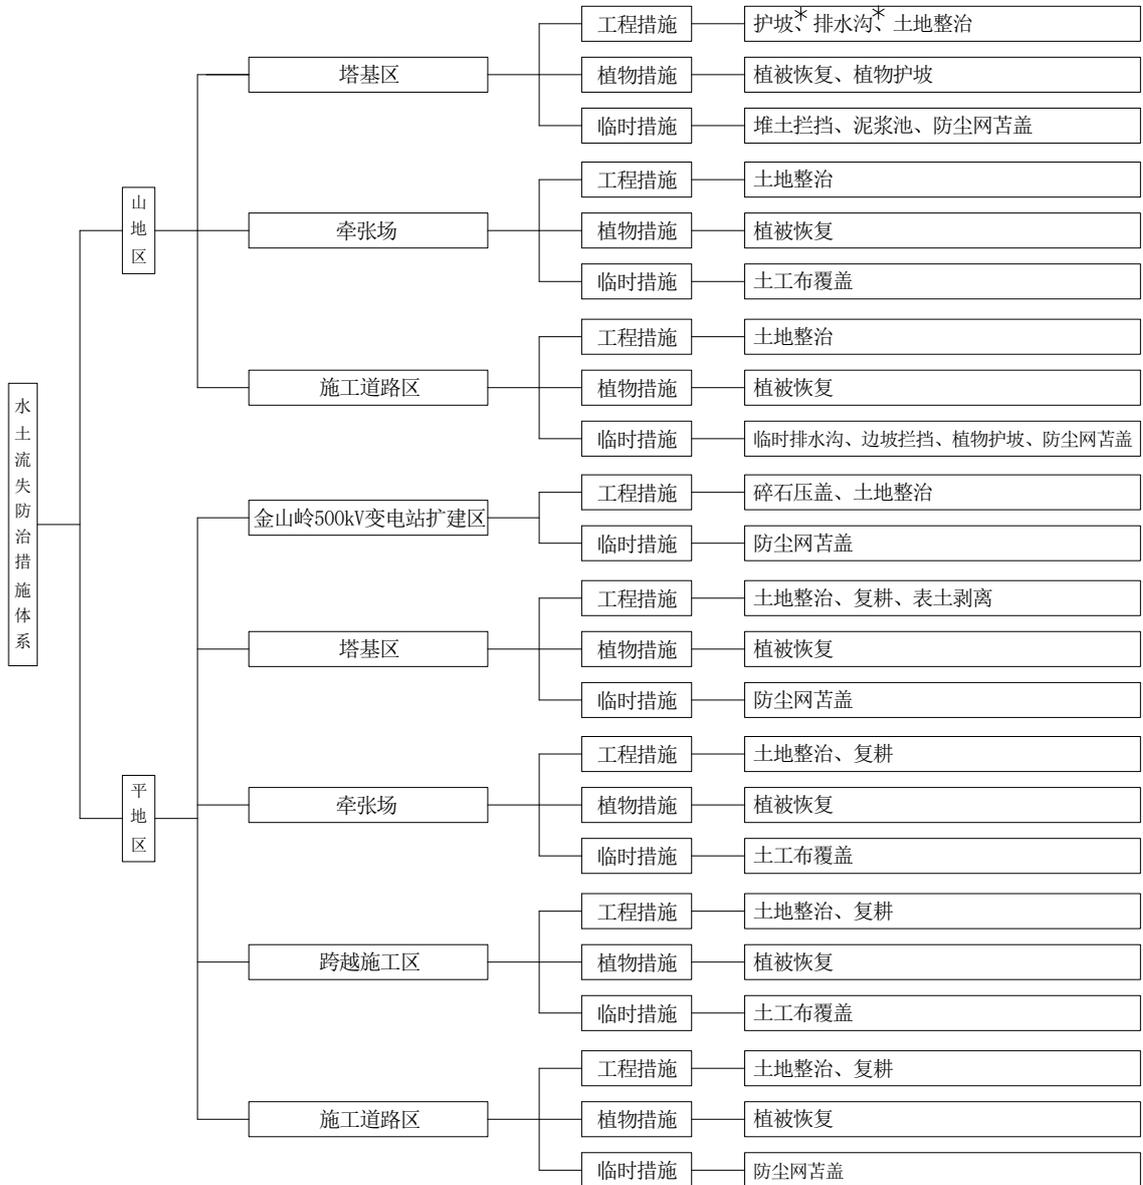
图 3-1 方案设计水土流失防治措施体系框图

水土保持方案中根据不同水土流失防治区的特点和水土流失状况，确定各区的防治重点和措施配置。措施配置中，以临时措施为主，控制大面积、高强度水土流失，为植物措施与植被自我修复创造条件；同时以植物措施配套，提高水土保持效果、节省工程投资、改善生态环境。按照项目建设的水土流失预测和水土流失防治分区，该工程在水土保持方案设计中水土流失防治总体布局如下：

1.塔基区

塔基处于山地区和平地区，在主体工程设计中已采取了浆砌石护坡、排水沟等防护措施，方案补充设计了土地整治、复耕等工程措施，植被恢复措施，同时补充表土剥离以及临时堆土的防护措施。

2.牵张场、跨越施工区

这几个分区在建设期体现在施工过程中的临时占用对地表产生扰动，应以保护地表植被为主，尽量减少这几个区域的土方的开挖，在施工结束后要恢复其原有用地类型。对原为耕地的临时占地采取复耕措施，对原为荒地、草地、林地的临时占地采取植被恢复，同时补充施工场地表土剥离、临时覆盖和土地整治的防护措施。

3.施工道路区

施工道路区防治区包括简易汽运道路和人抬道路。主体工程中对此区域没有进行设计。本方案补充施工结束后进行土地整治、复耕、植被恢复等。

4.变电站区

金山岭 500kV 变电站扩建工程全部在原有征地范围内实施，主体工程对施工结

束后配电装置区布设了场区地面硬化。本方案补充施工过程中的临时堆土防护、土地整治及碎石压盖等措施。

对比图 3-1 和图 3-2，工程实际实施的各防治分区水土保持措施布局基本上与方案设计一致，水土保持措施体系合理的。

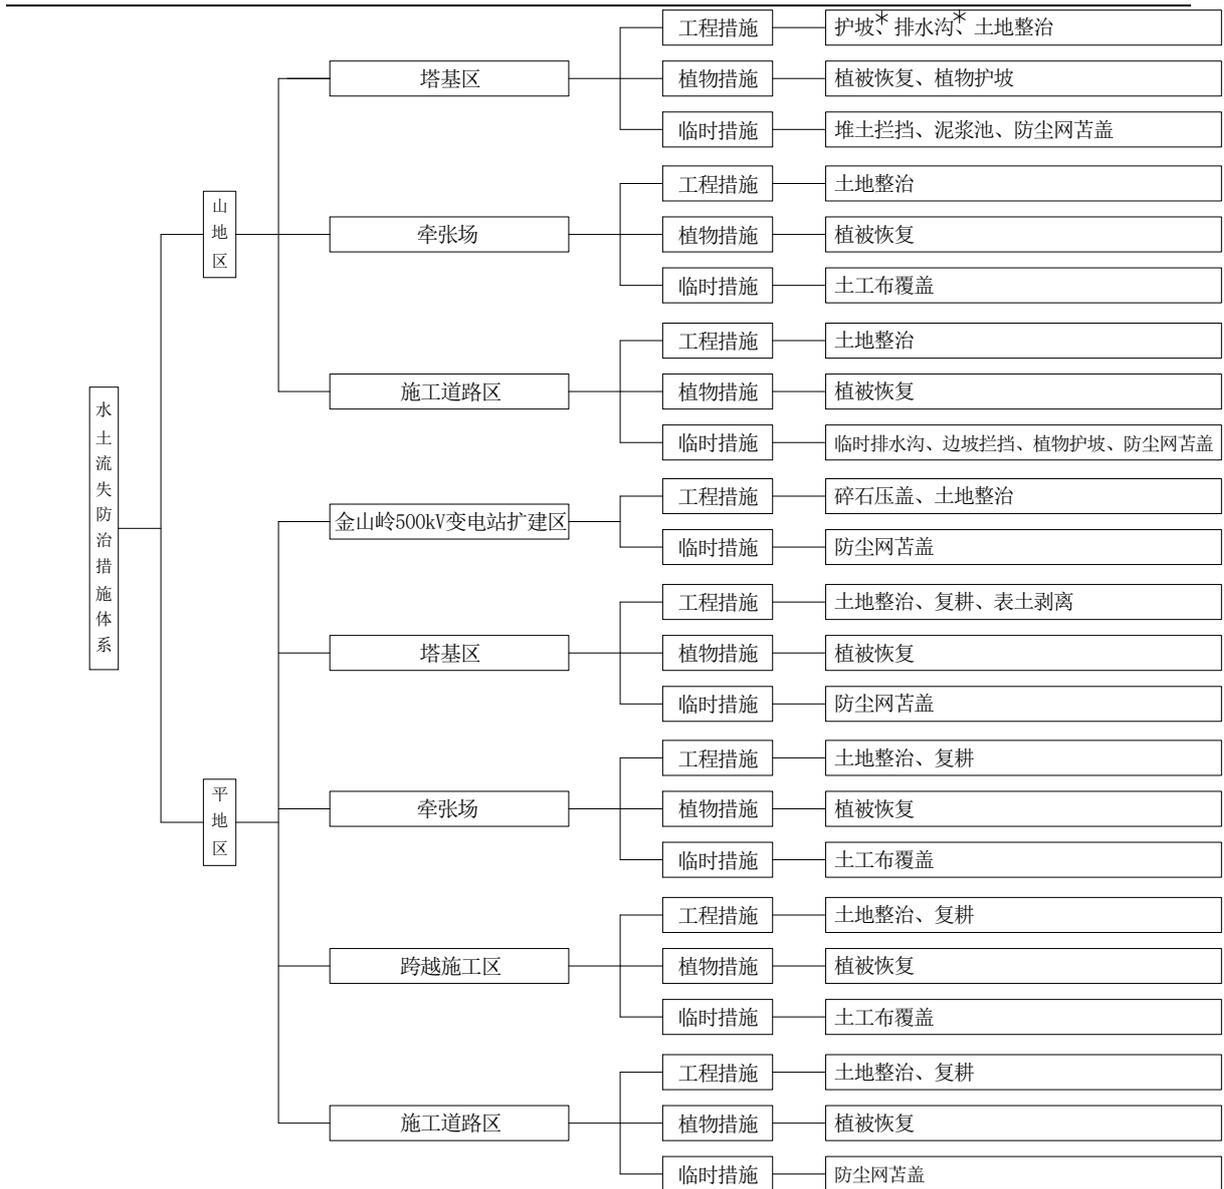
图 3-2 实际实施水土流失防治措施体系框图

工程实际中完成防治措施包括护坡、排水沟、土地整治、复耕、植被恢复、防尘网覆盖、拦挡等防护措施。

工程实际实施的总体布局详见图 3-2。
