张家口张北换流站配套 500kV 输变电工程
水土保持设施验收报告

建设单位：国网冀北电力有限公司
编制单位：水利部沙棘开发管理中心
(水利部水土保持植物开发管理中心)
2021 年 6 月

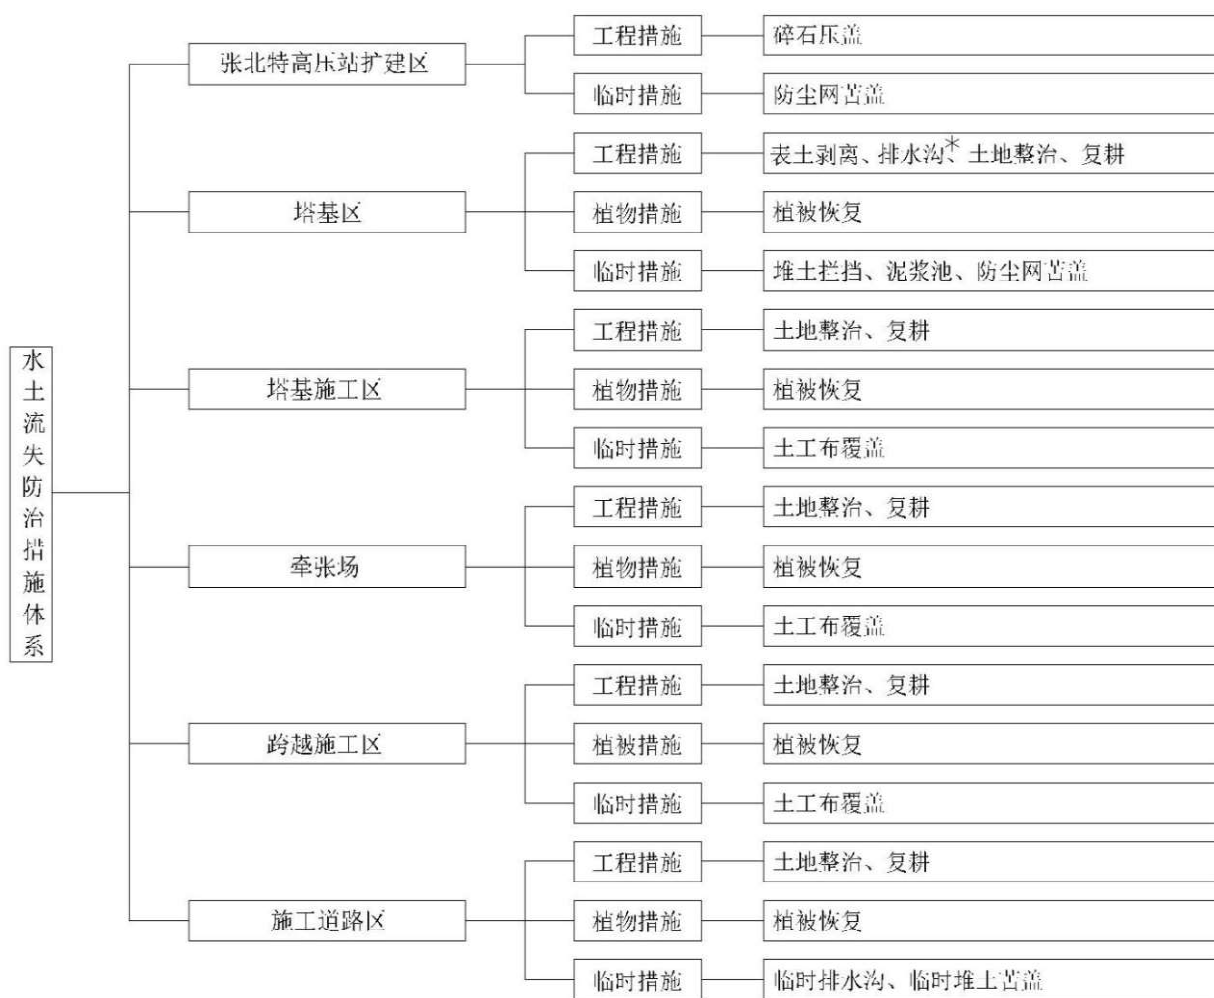
图 3-1 方案设计水土流失防治措施体系框图

方案设计的各项水土保持措施布局图详见图 3-1。

对比图 3-1 和图 3-2, 工程实际实施的各防治分区水土保持措施布局基本上与方案设计一致, 水土保持措施体系合理的。

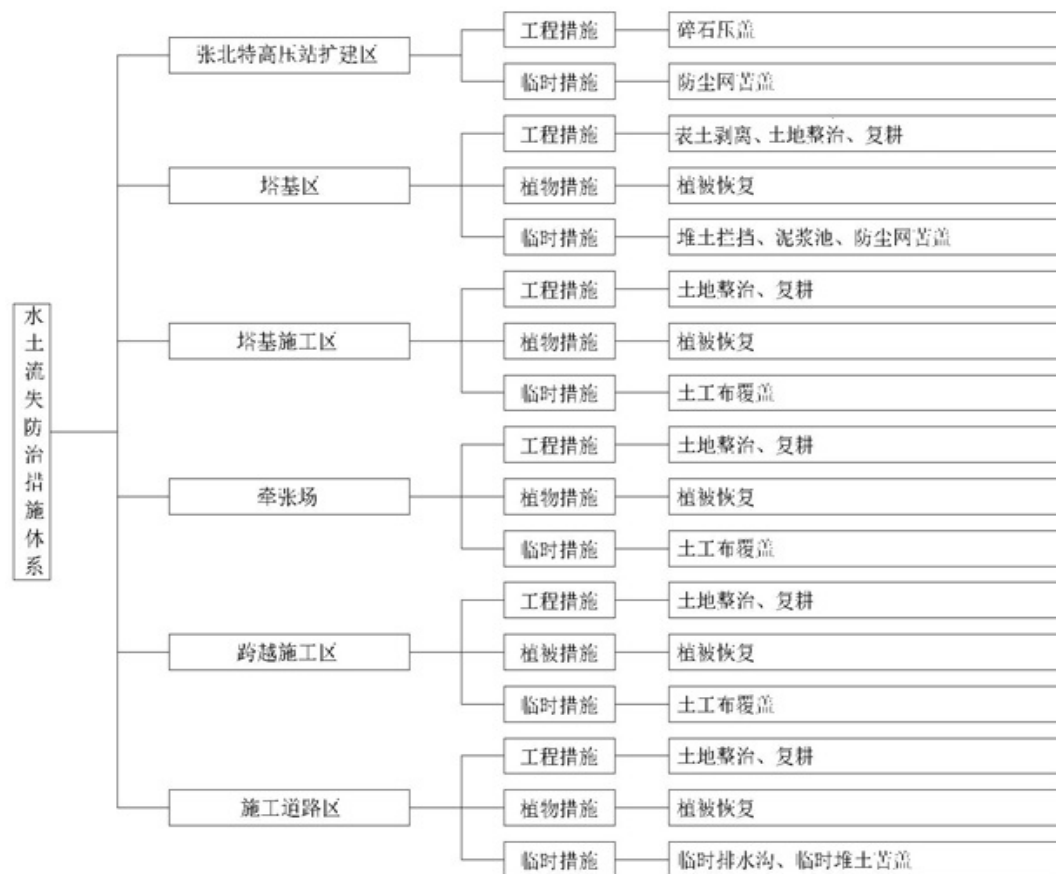
图 3-2 实际实施水土流失防治措施体系框图

工程实际实施的总体布局详见图 3-2。
