生产建设项目水土保持卫星遥感解译和 现场复核常见问题及处理

水利部水土保持监测中心 王念忠

2019年度水利部水土保持监管遥感解译与判别项目

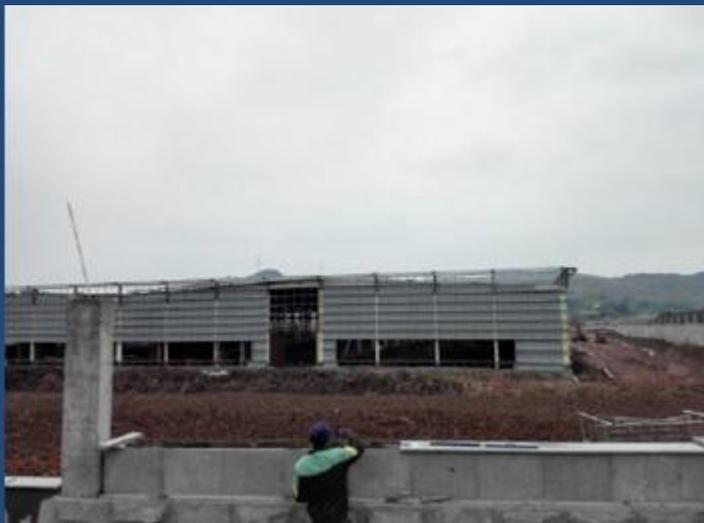
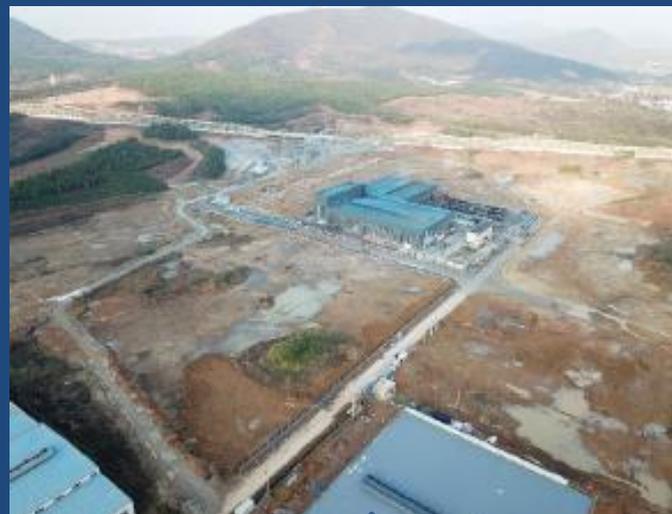
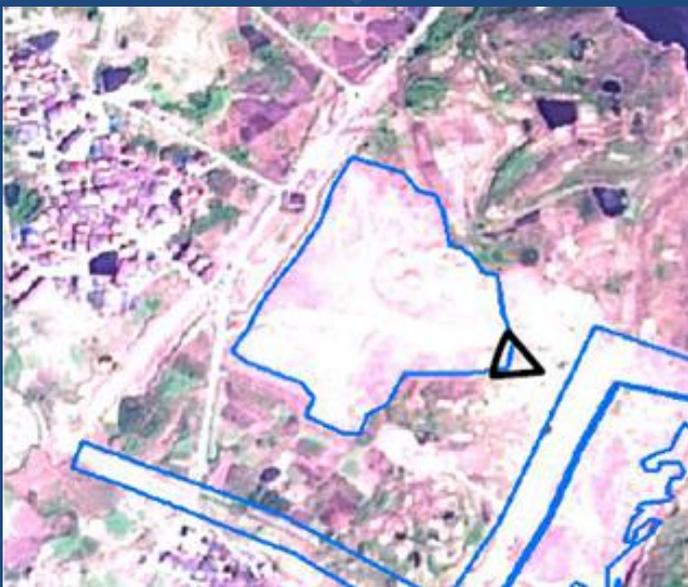
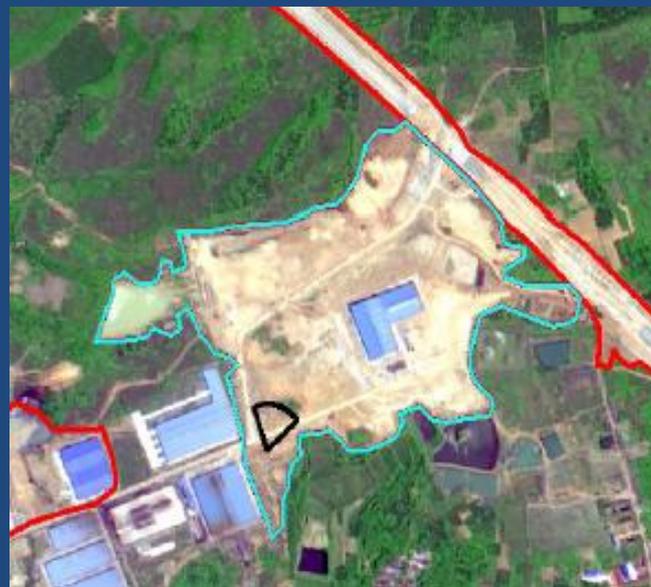
生产建设项目在施工过程中进行土地平整、破面开挖及填筑、采石取土、弃土弃渣等开发活动，通常会对原有地表造成扰动。在施工建设初期，特别是“三通一平”阶段，由于人工扰动剧烈，对原地表破坏较严重，造成地表裸露，光谱值较高，**在遥感影像上表现为明显高亮特征，具有显著的人工干扰痕迹。在影像上以白色、灰白色、灰色或灰黄色色调为主。煤矿场类呈现黑色。**

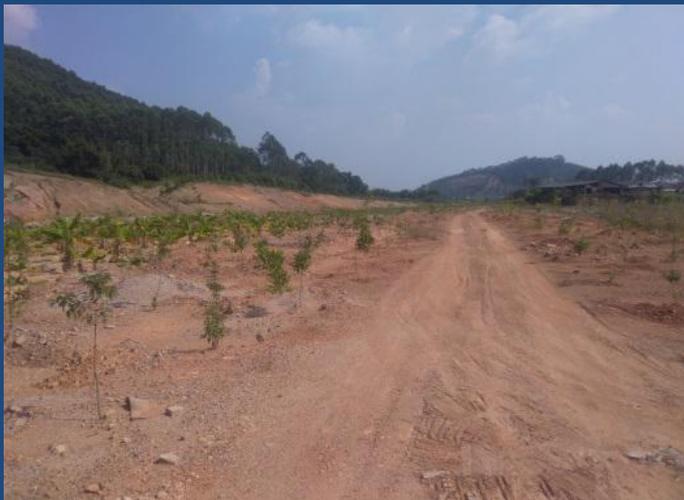
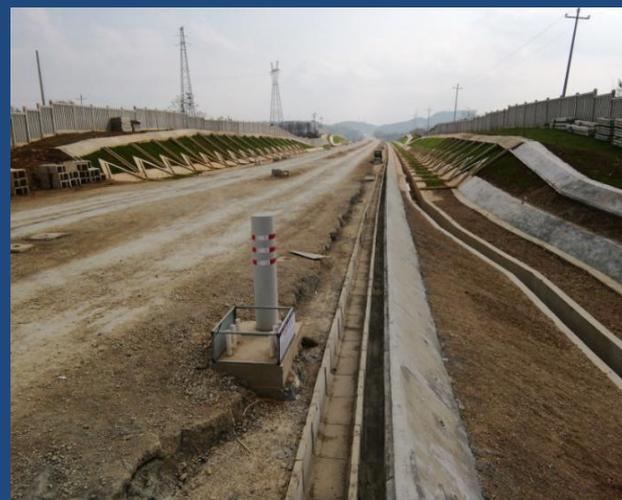
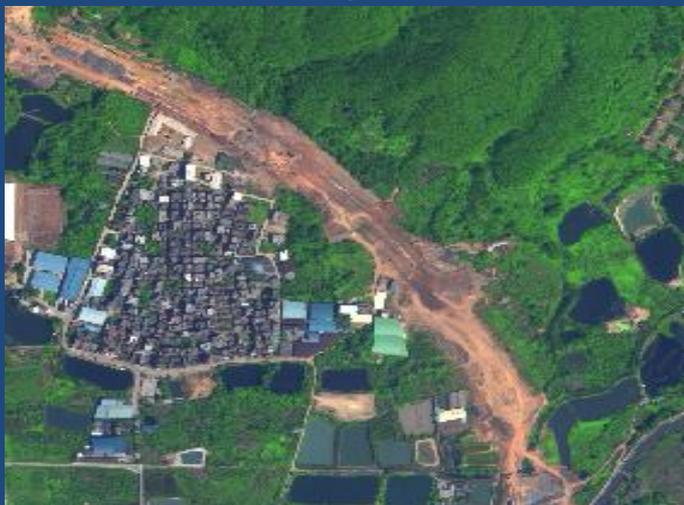
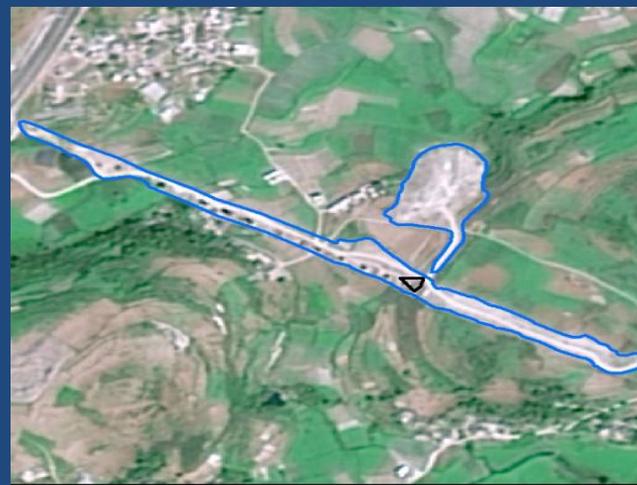
条带状

生产建设项目在几何形态上呈现斑块状、斑点状（风电、输变电工程等）或线状、条带状（线型工程）影纹，内部呈斑点状、斜纹状、格网状或规则状影纹结构

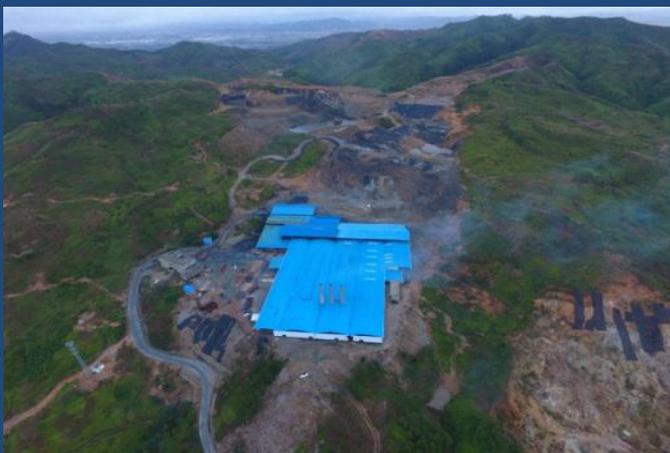
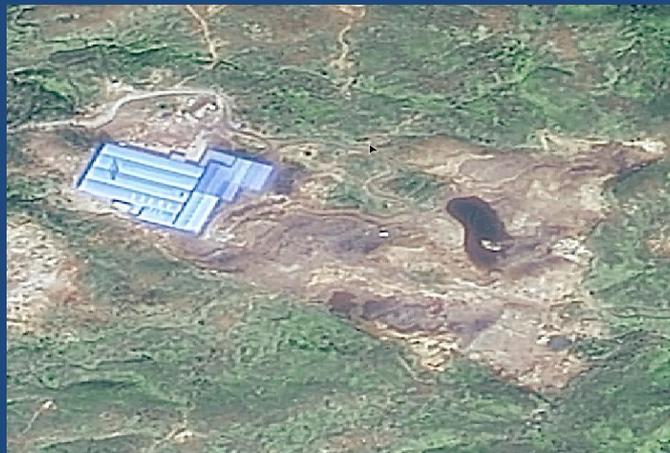
位：指目标地物在遥感影像上的空间位置和相关布局等。位置是地物所处的环境部位；相关布局是指多个目标地物之间的空间配置，即地物与地物之间的依存关系，通过地物间的密切关系或者相互依存关系，可以从已知地物证实另一种地物的存在及其属性。如施工扰动常与道路相连接；扰动图斑中存在形状规则的蓝顶或红顶厂房。

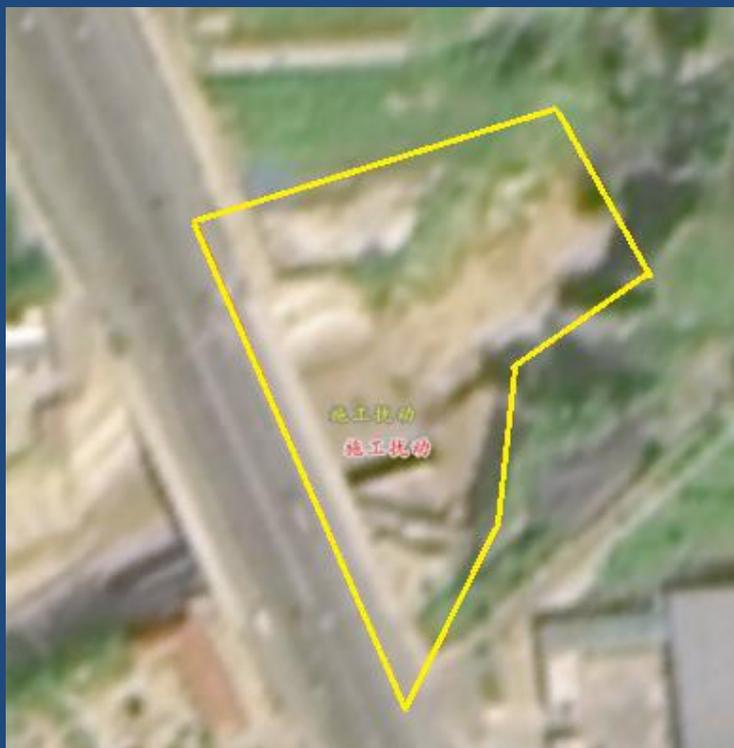
不合格 (×)

解译要求在优于**1:1500**的比例尺下勾画图斑，有些图斑在勾画时边界过于粗糙，有时甚至将周边其他土地利用类型也勾画进去。

边界勾绘粗糙，没有描绘出细节，还将附近公路画进图斑

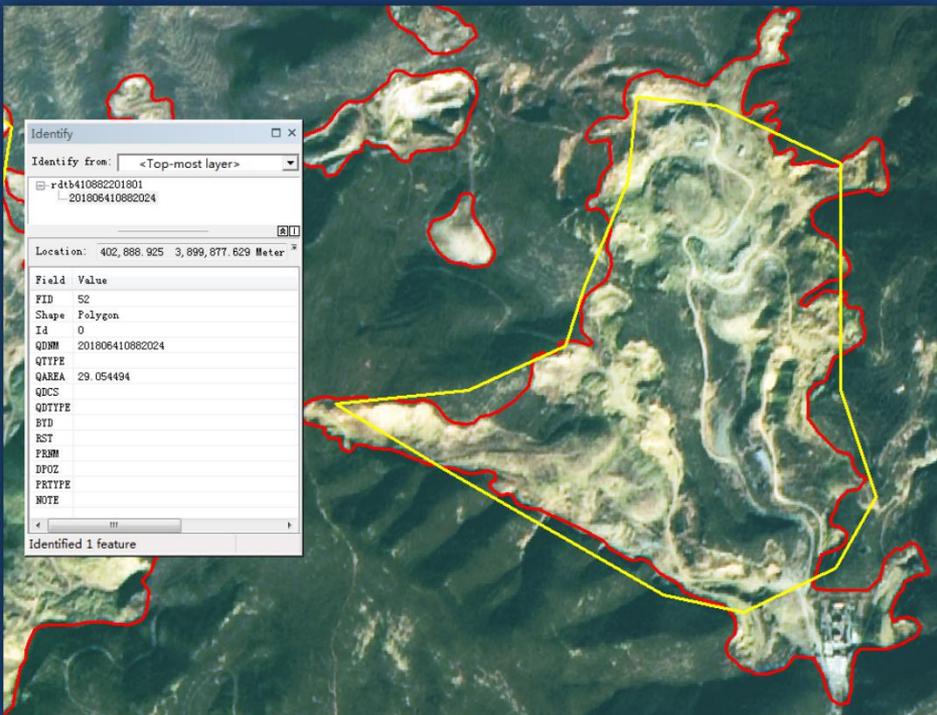
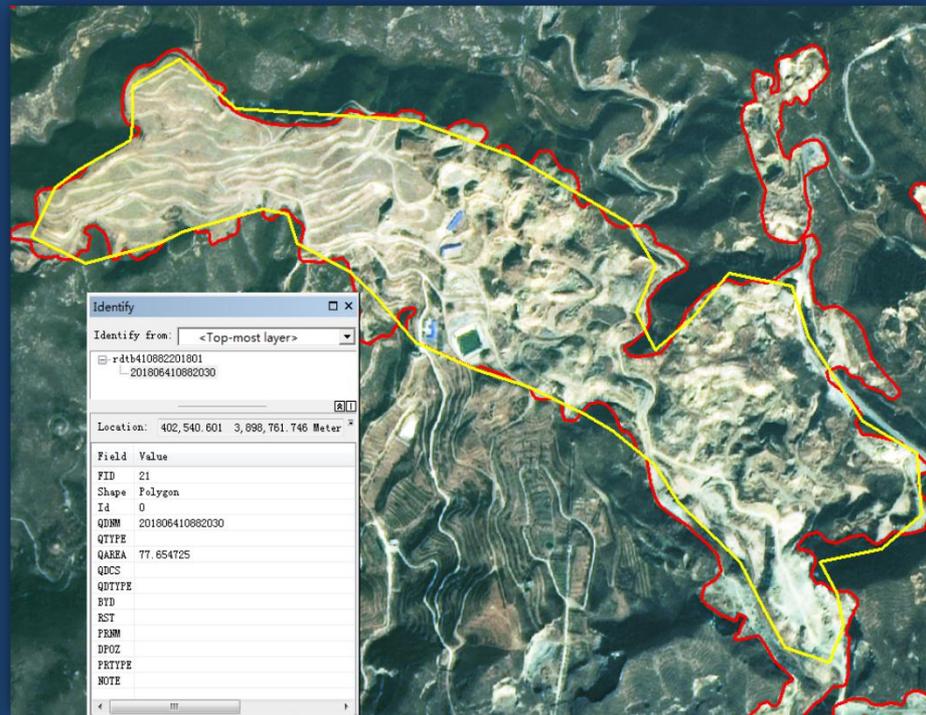
(黄色: 不合格 红色: 合格)

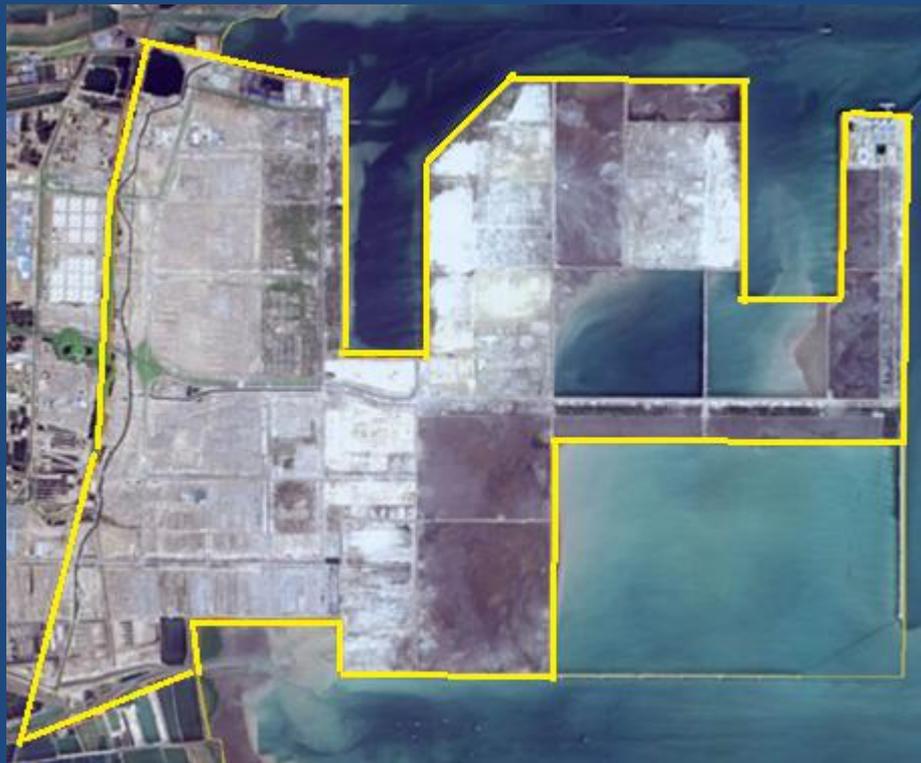
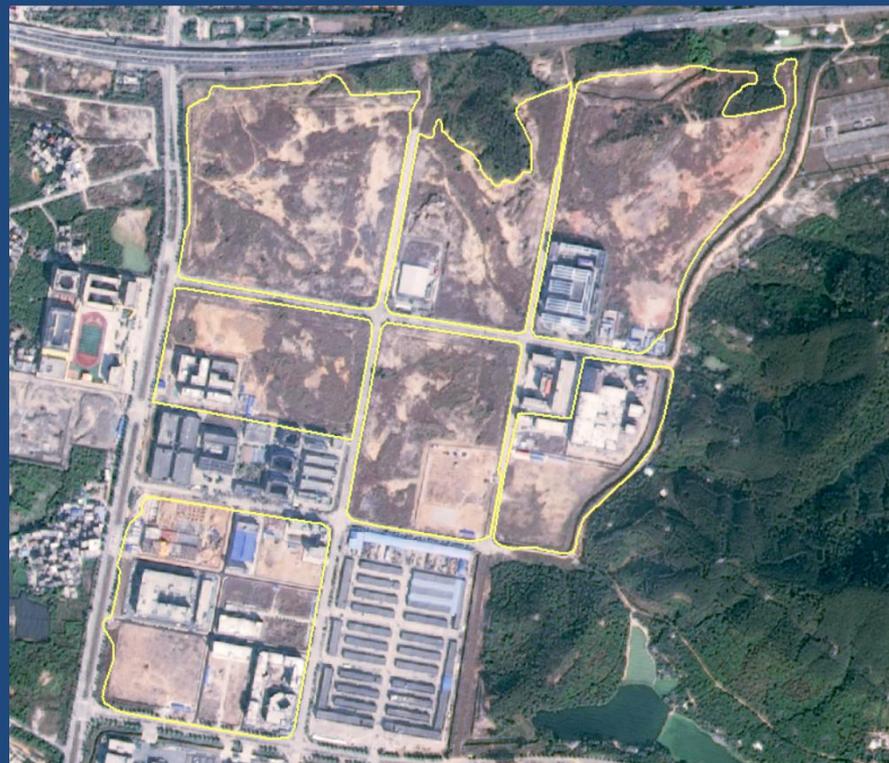
有些图斑面积过大，将多个项目勾画至一个图斑中，后期复核需要多次拆分图斑，增加工作难度。

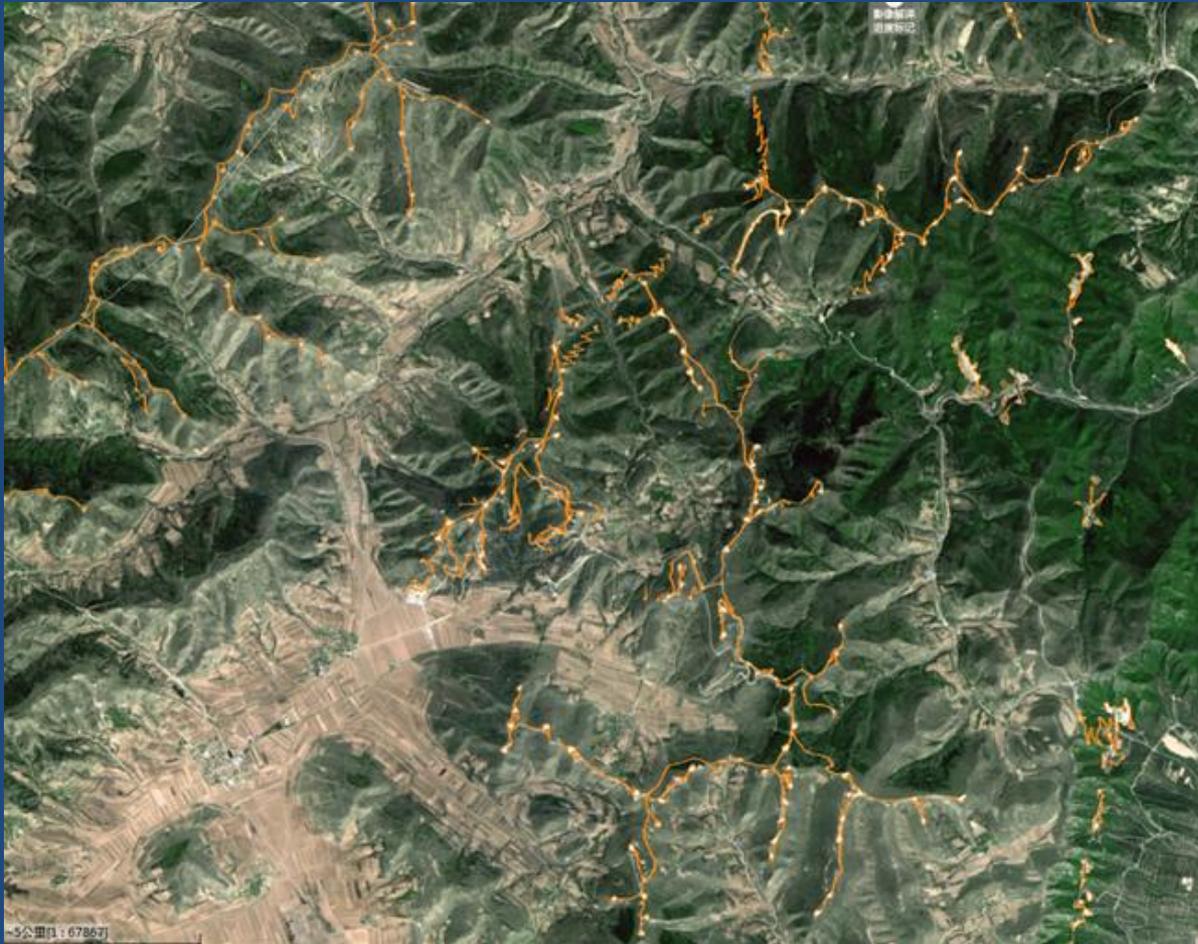
合格 (v)

风电项目除了勾画出风机扰动区域，还要勾出施工道路、检修道路等

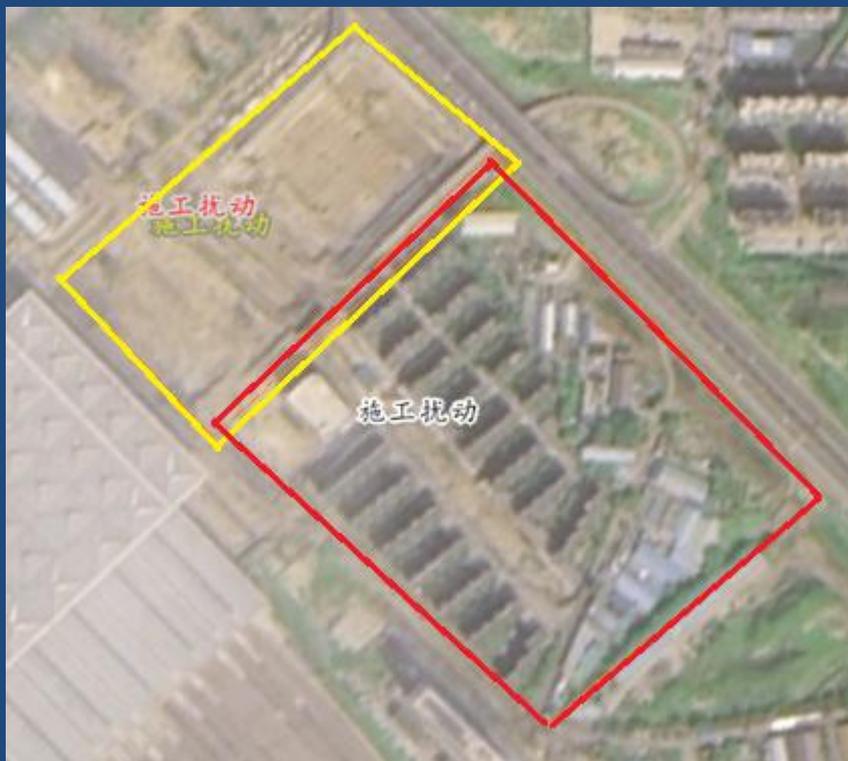
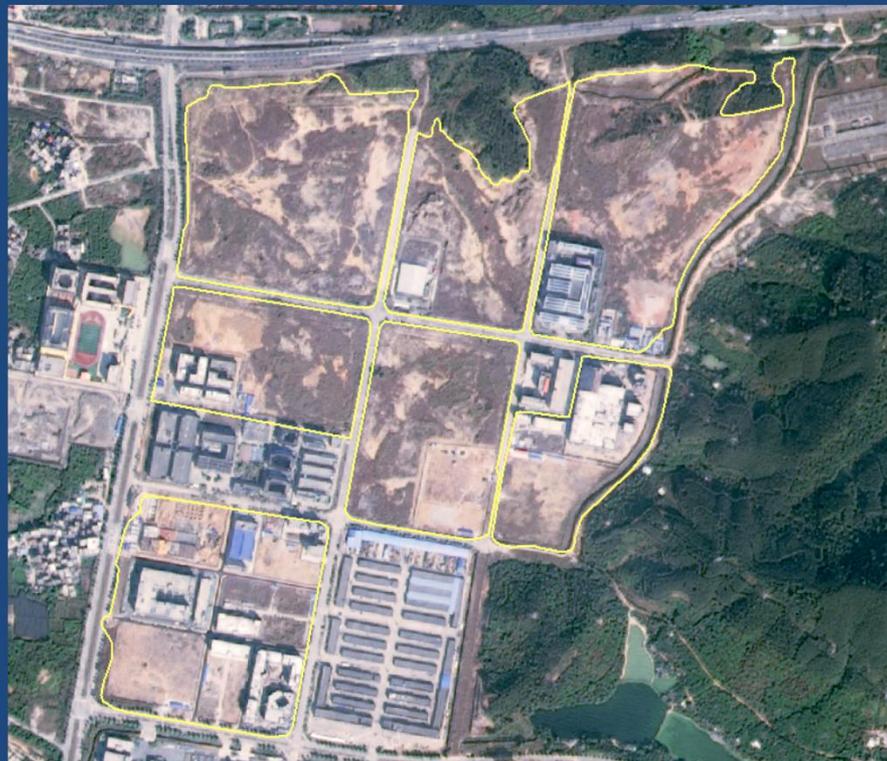
有些临近图斑边界交叉，出现拓扑错误

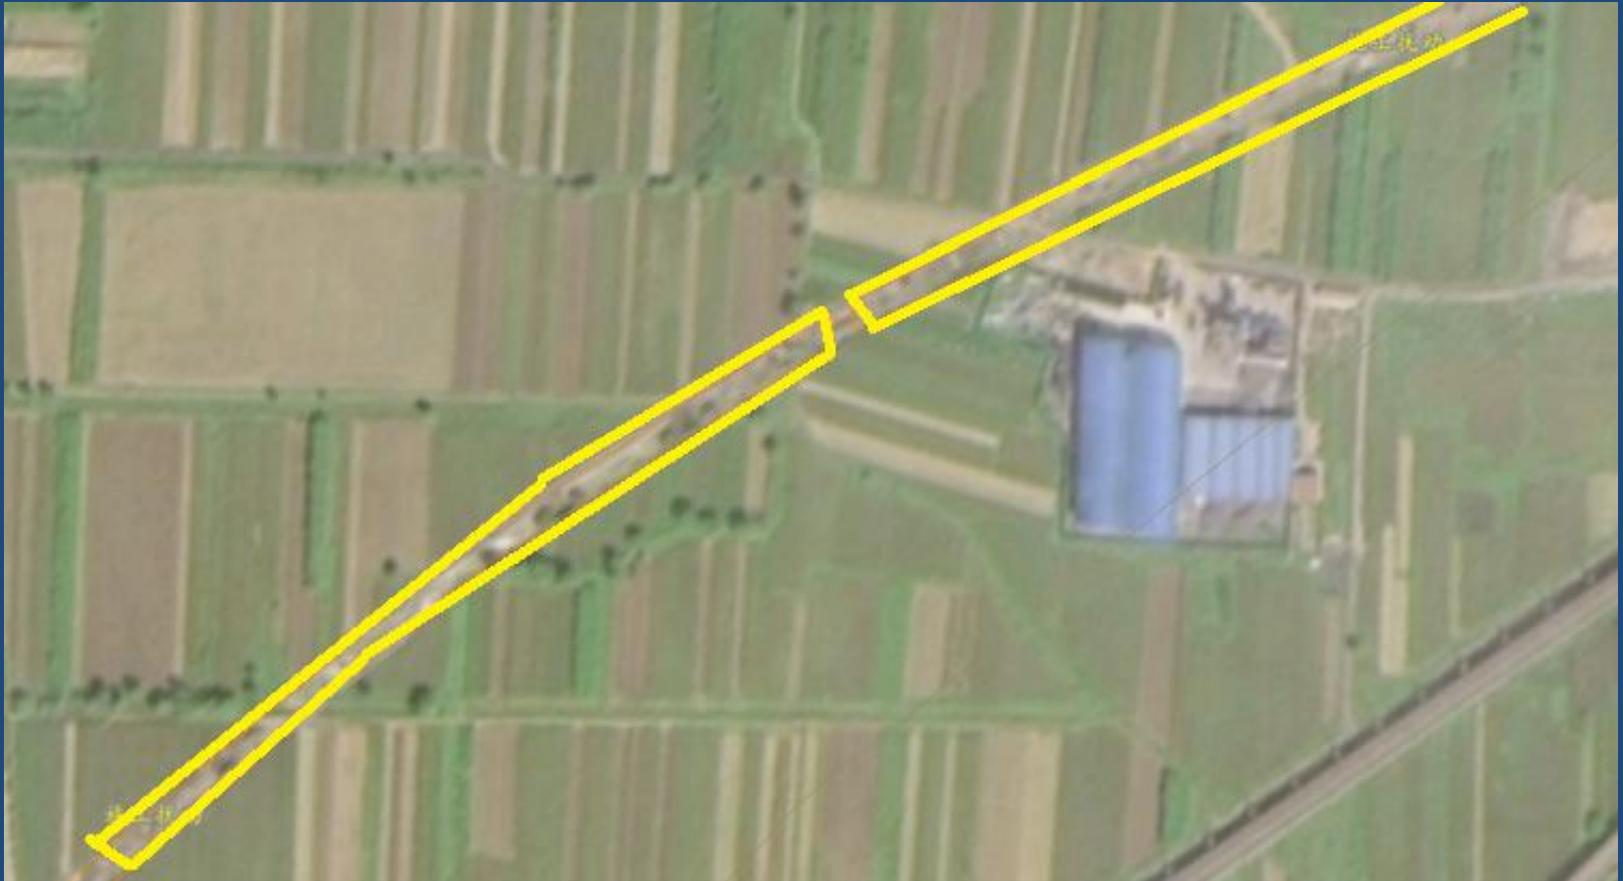
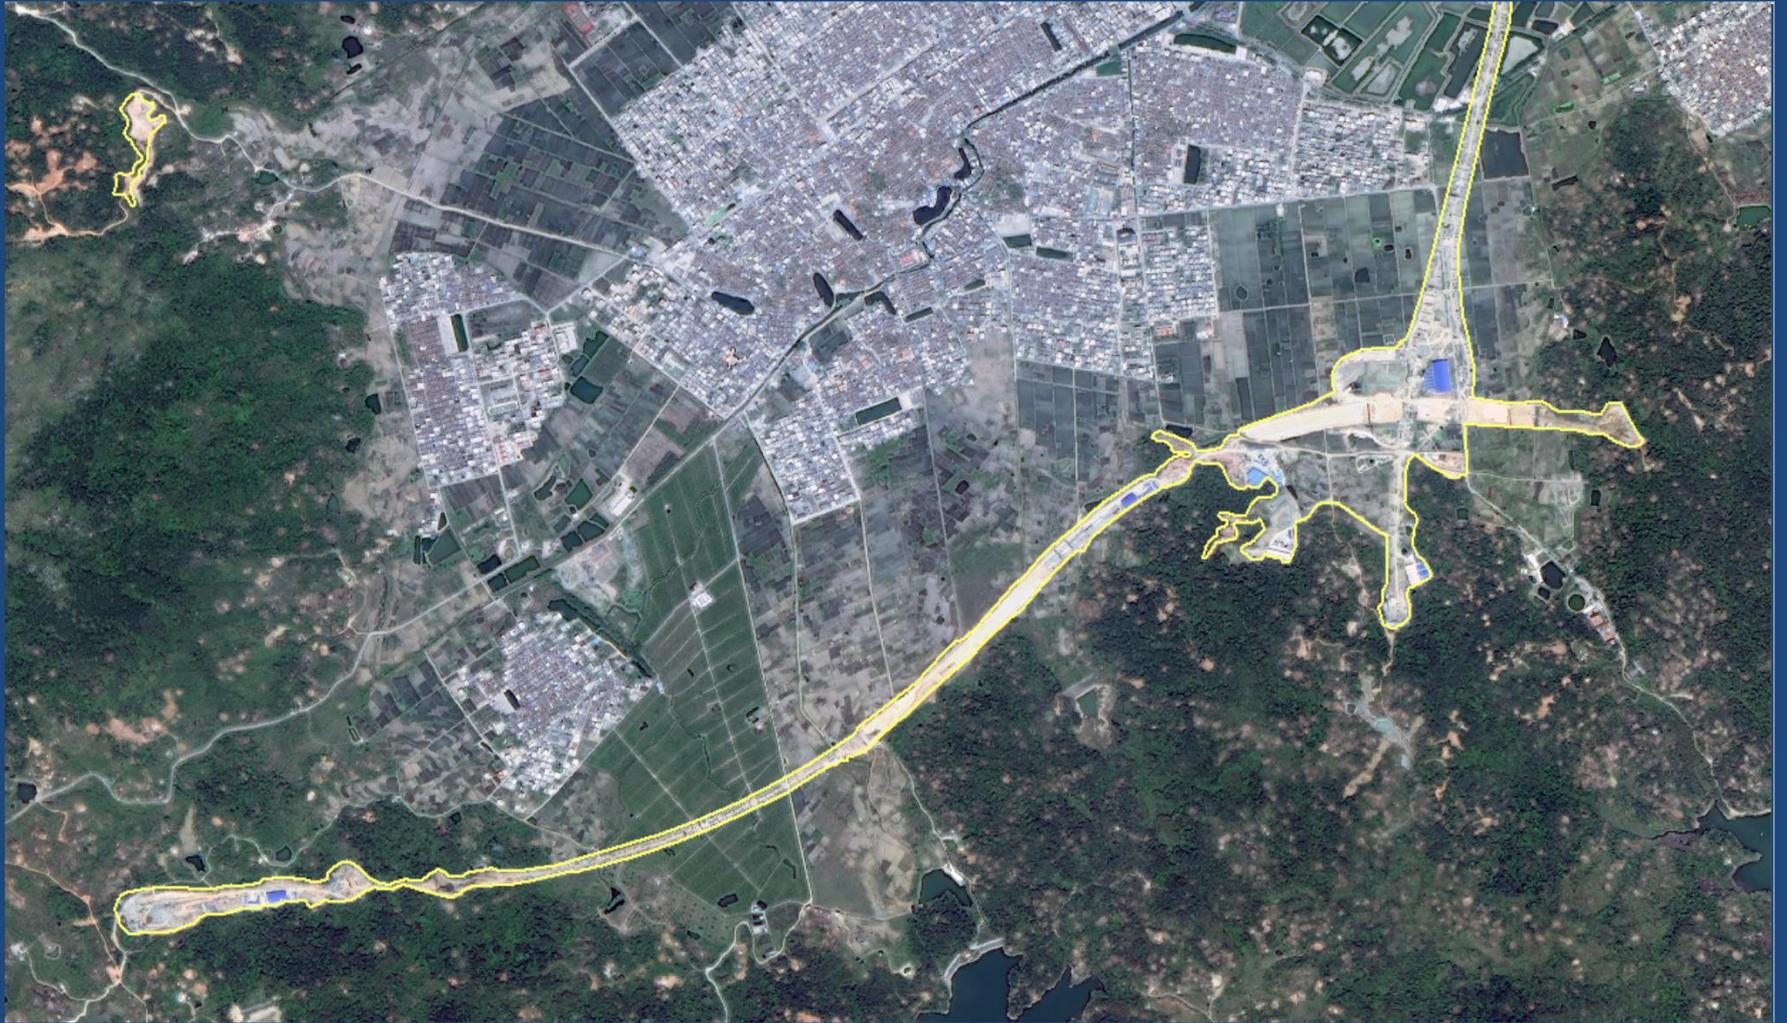
有些将公路、铁路等线型生产建设项目解译成多段

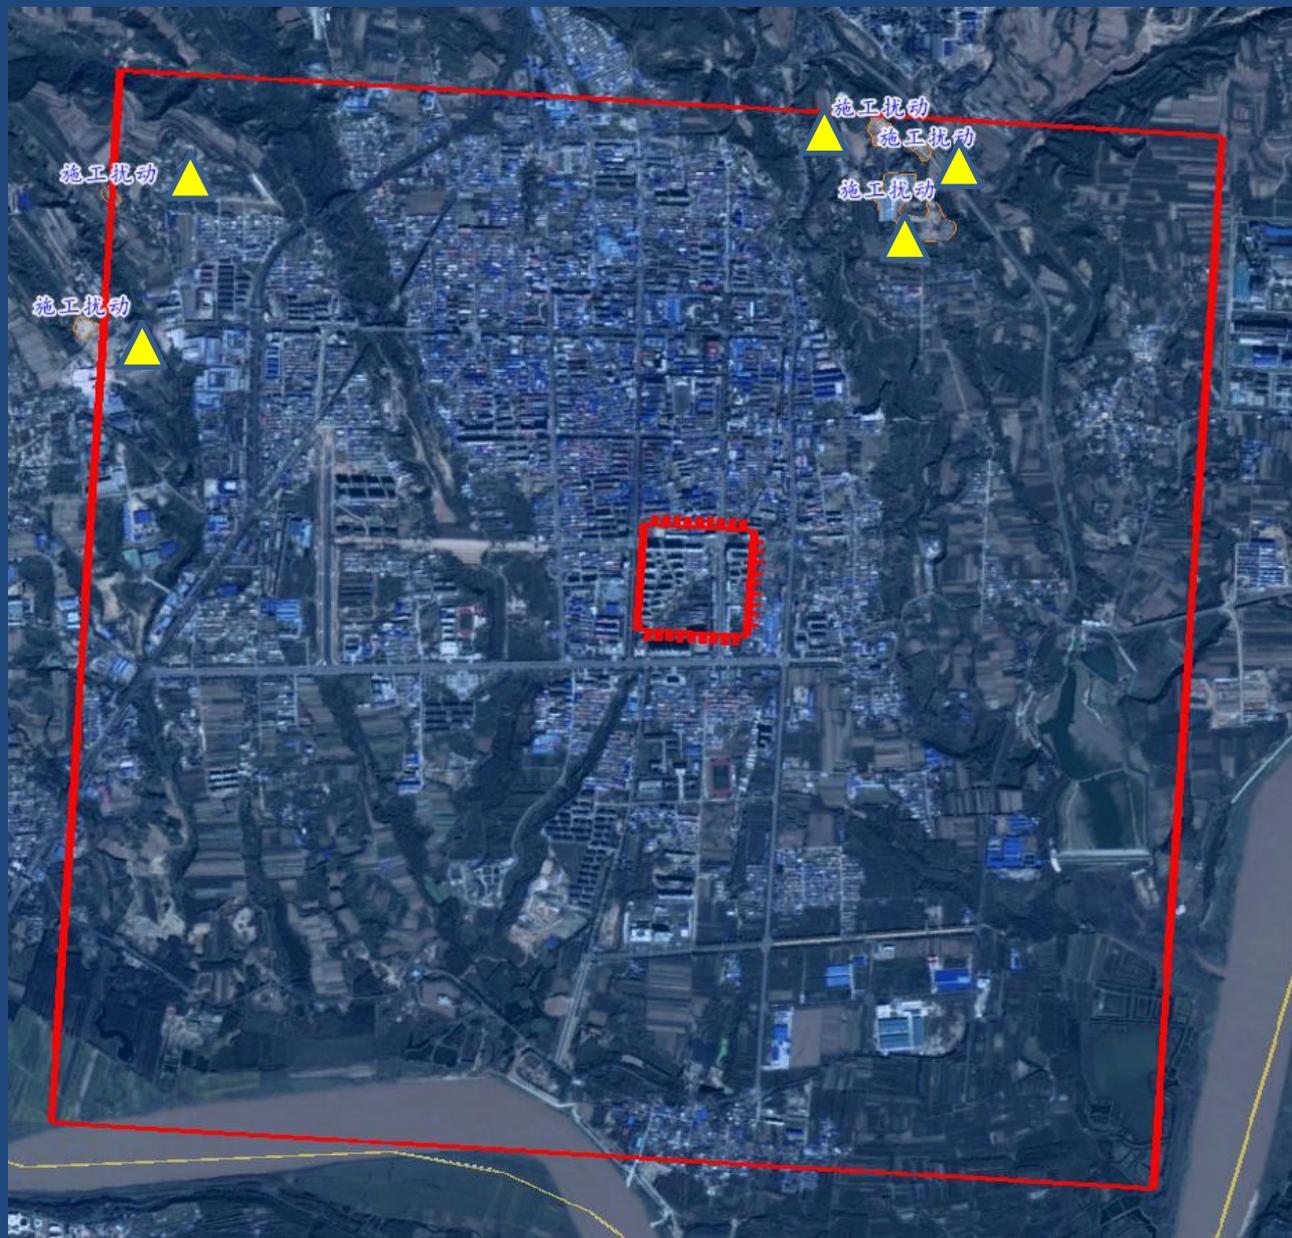
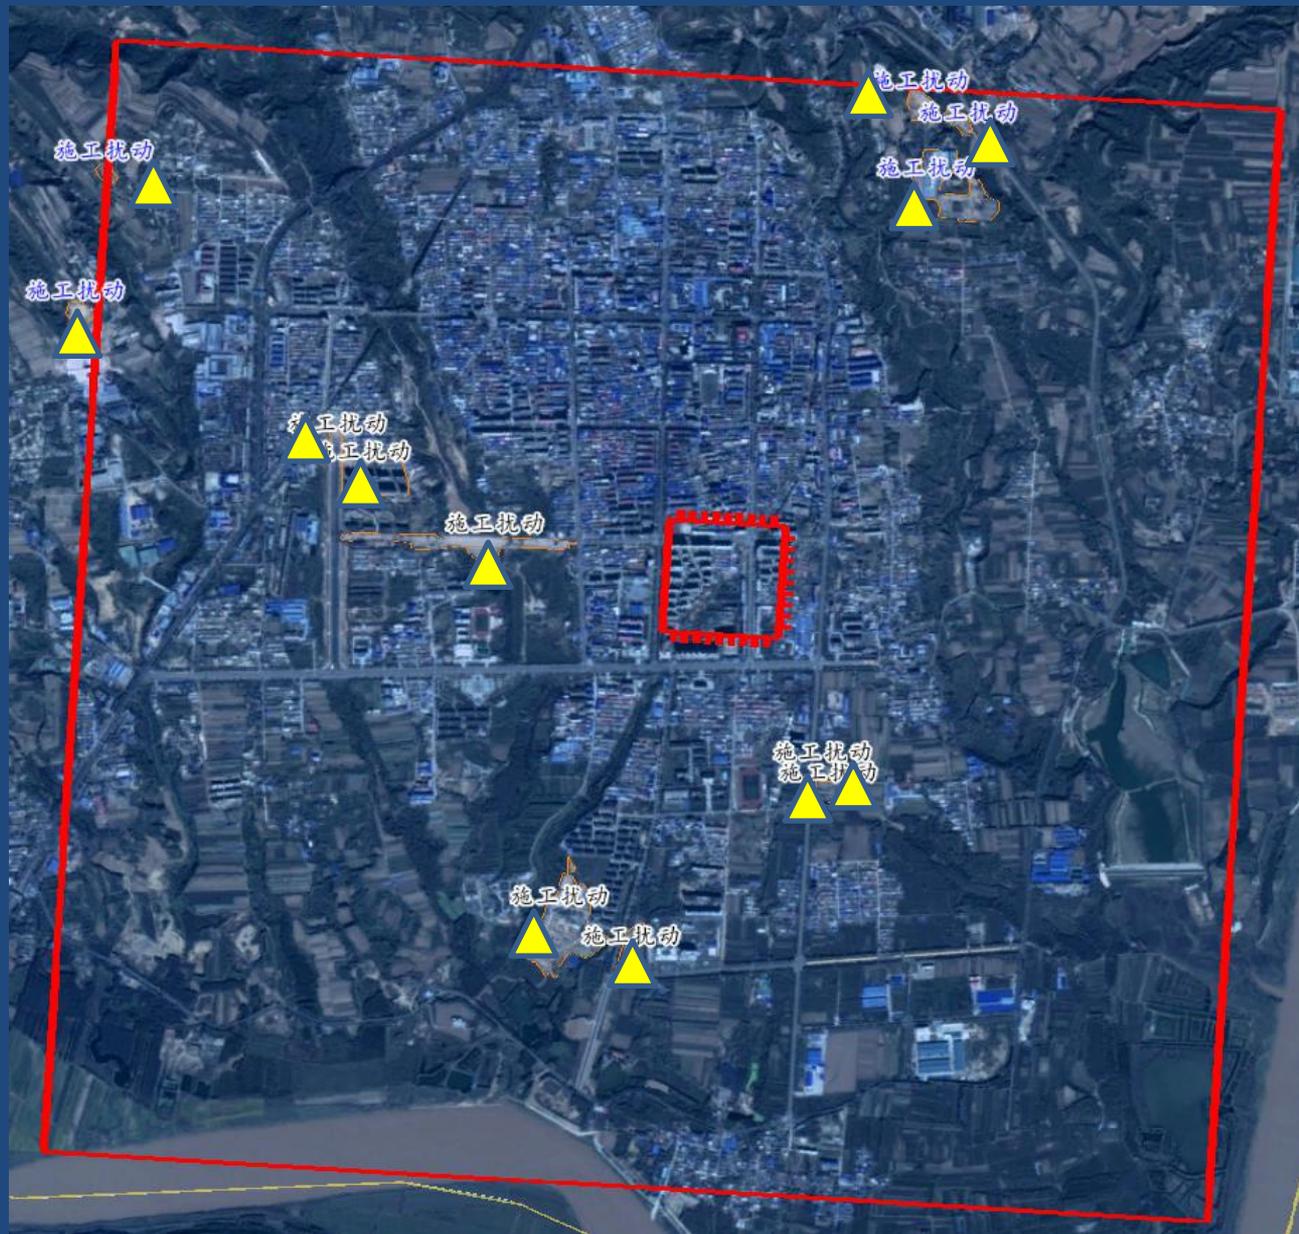
山西省平陆县

通过打格网+遍历格网+交叉审核方式补漏勾

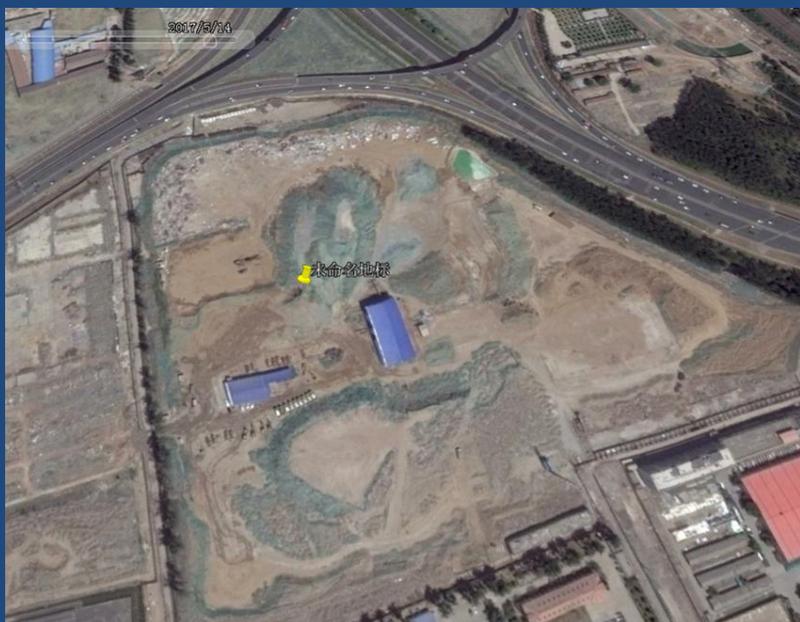
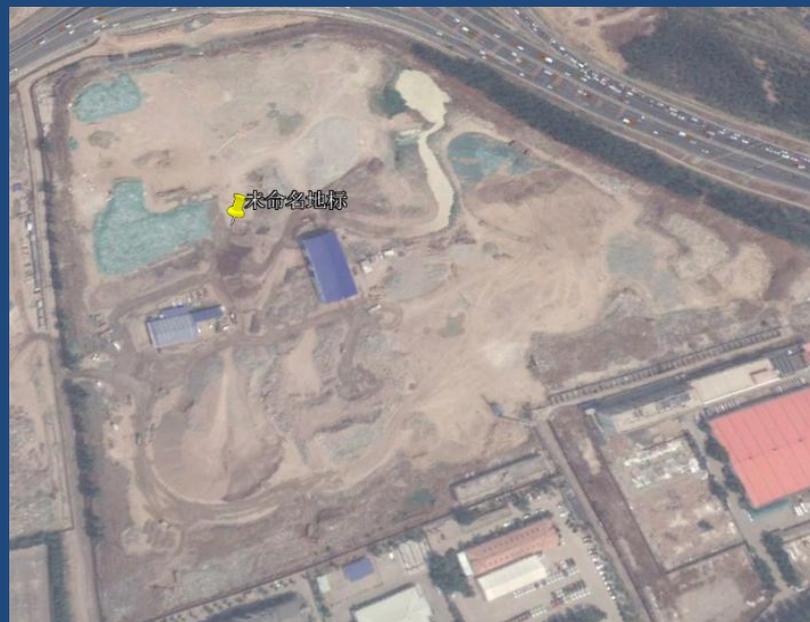
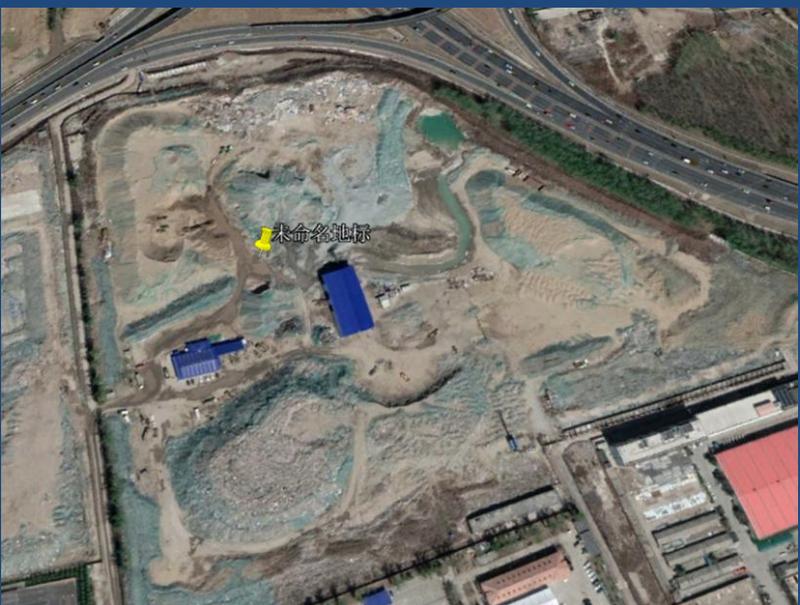
单从一期影像判断是扰动图斑，但通过多期对比，发现在连续三年的遥感影像上，图斑都未发生任何变化，可当做非生产建设项目处理。

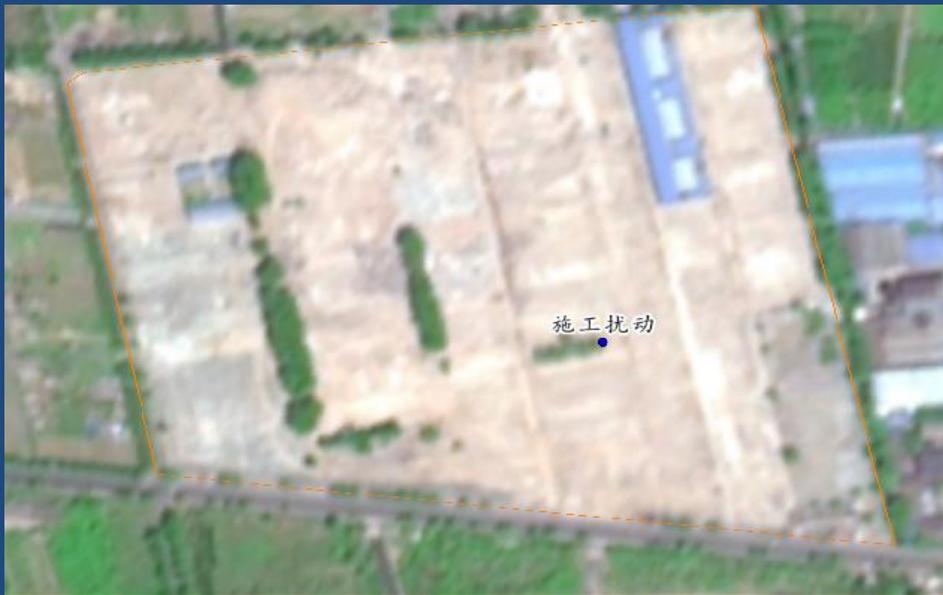
用于解译的遥感影像，判断是扰动

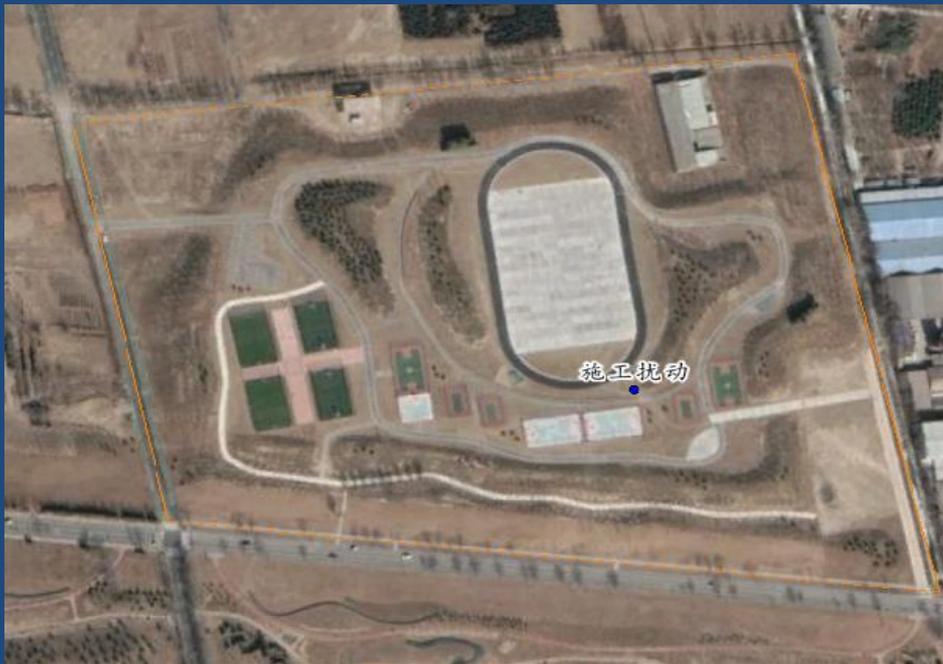
根据最新的谷歌影像，判断不是扰动

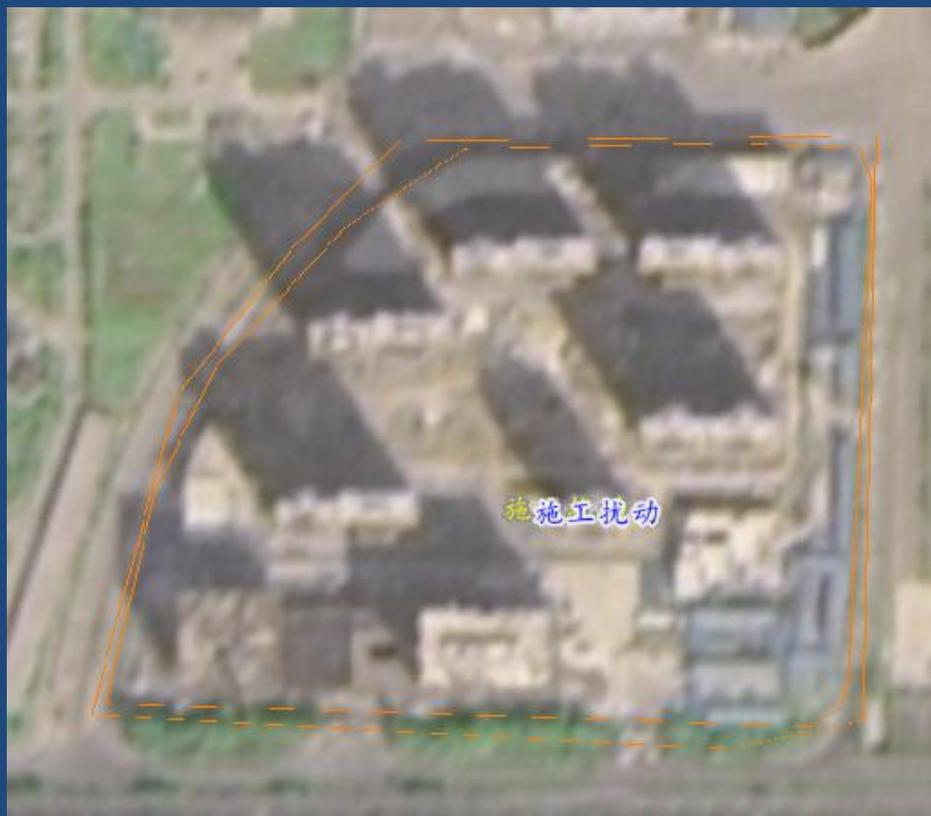
不合格 (×)

因分工不明确，可能造成同一个图斑被勾画两次或多次，后期宜反复检查，避免此类情况。

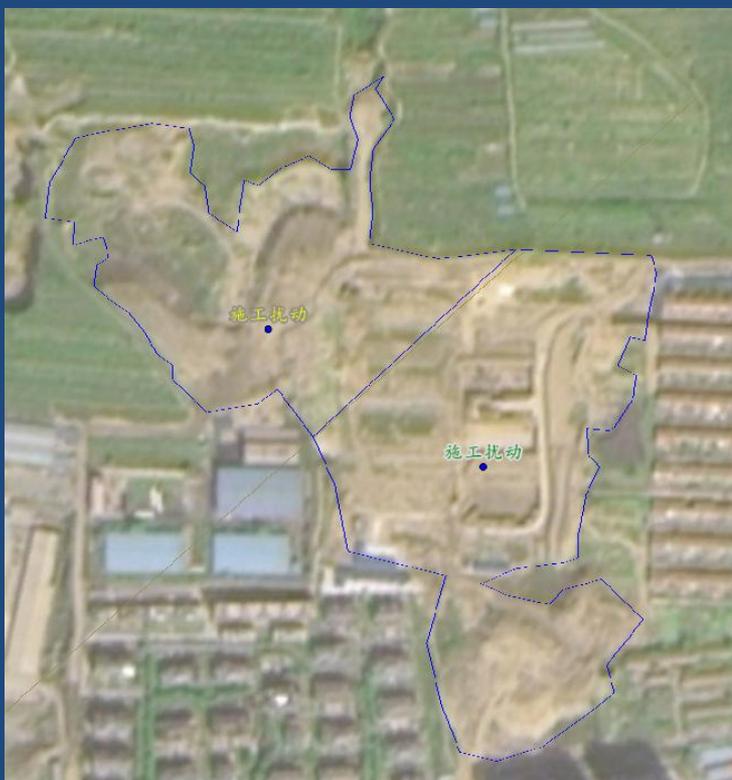
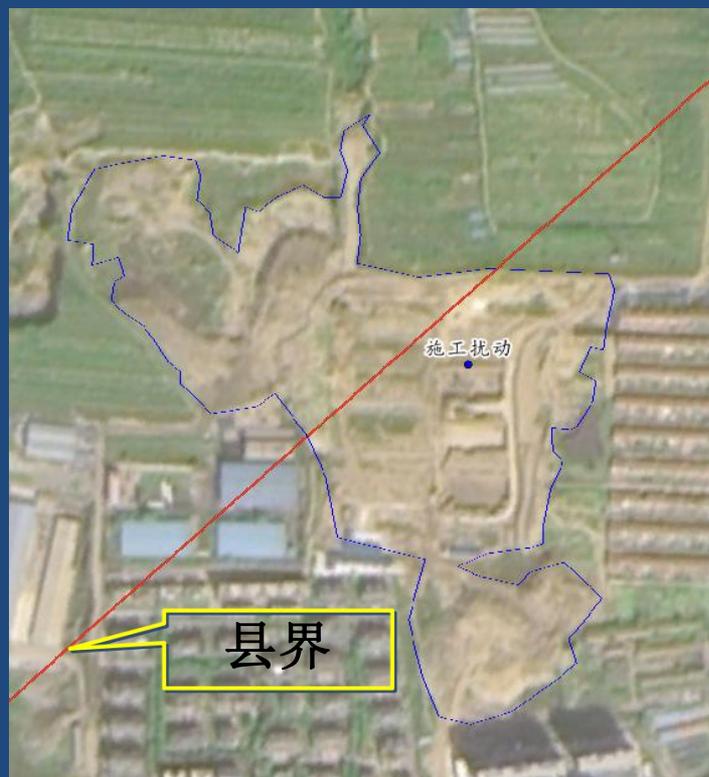
由于行政区划或工作分工问题，可能导致一个完整的项目图斑被分成两个或多个图斑，后期宜进行接边工作，确保图斑的完整性。

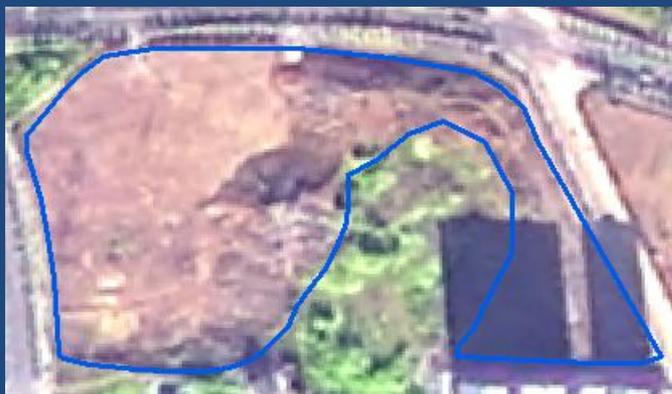
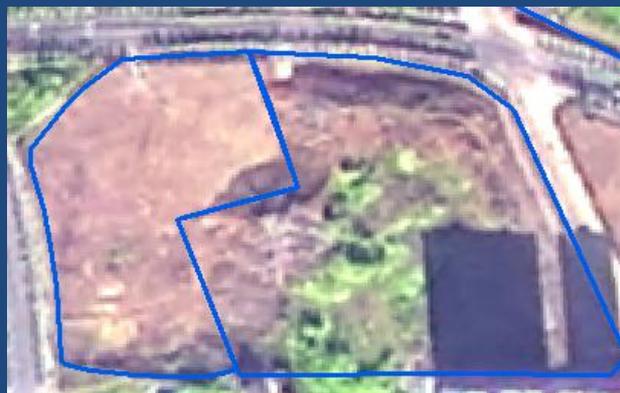
不同项目同一图斑拆分

现场复核工作结束后，需对标记的“不同项目同一图斑需拆分”、“同项目不同图斑需合并”图斑，当天在管理端完成修改，上传修改后成果至服务器，完成当日工作入库。

答：不要使用内业分割图斑操作，原因：在内业分割时将新产生一个或若干个图斑，这样将导致新产生的图斑没有复核信息（最主要的是没有照片）。最合理的做法是在外业复核的时候使用“发现”新图斑的功能，在需要分割的图斑上新添加一个新图斑，添加完后可以复核，可以拍照。在被分割的图斑上做一个标记，内业的时候修正该图斑的边界就可以了。
